Il restauro di Monumenti e Arredi storici della città di Livorno

Nell'ambito del programma di riqualificazione degli spazi collettivi vissuti dalla cittadinanza e di educazione al rispetto del patrimonio pubblico, perseguito dall'Amministrazione comunale, assume particolare rilievo l'intervento di restauro di monumenti, che costituiscono un'importante memoria storica della vita della città. Sono stati restituiti in questo periodo alla città quattro complessi monumentali.

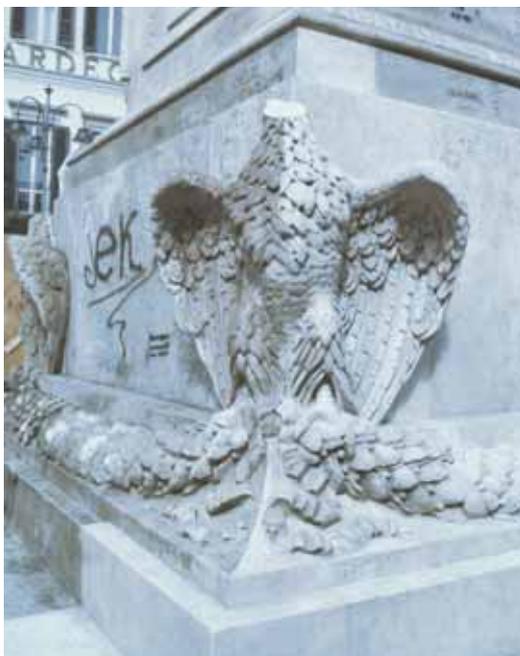
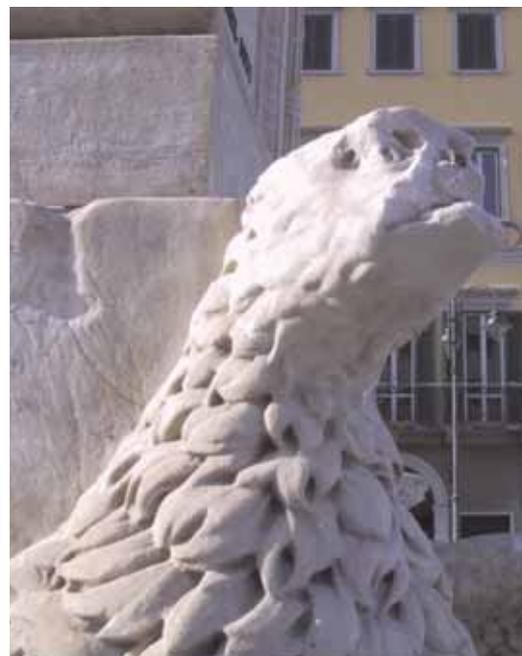
A lato:
Il monumento a Camillo
Benso di Cavour.
Le aquile ai lati
del piedistallo prima
del restauro

L'intervento di restauro ha riguardato le teste delle quattro aquile collocate ai lati del piedistallo.

Dopo il consolidamento dei frammenti distaccati, le teste sono state ricollocate per mezzo di perni filettati in acciaio inox, a cui è seguita la stuccatura delle fessurazioni e, sempre mediante l'inserimento di microperni in acciaio inox, l'integrazione delle parti mancanti.

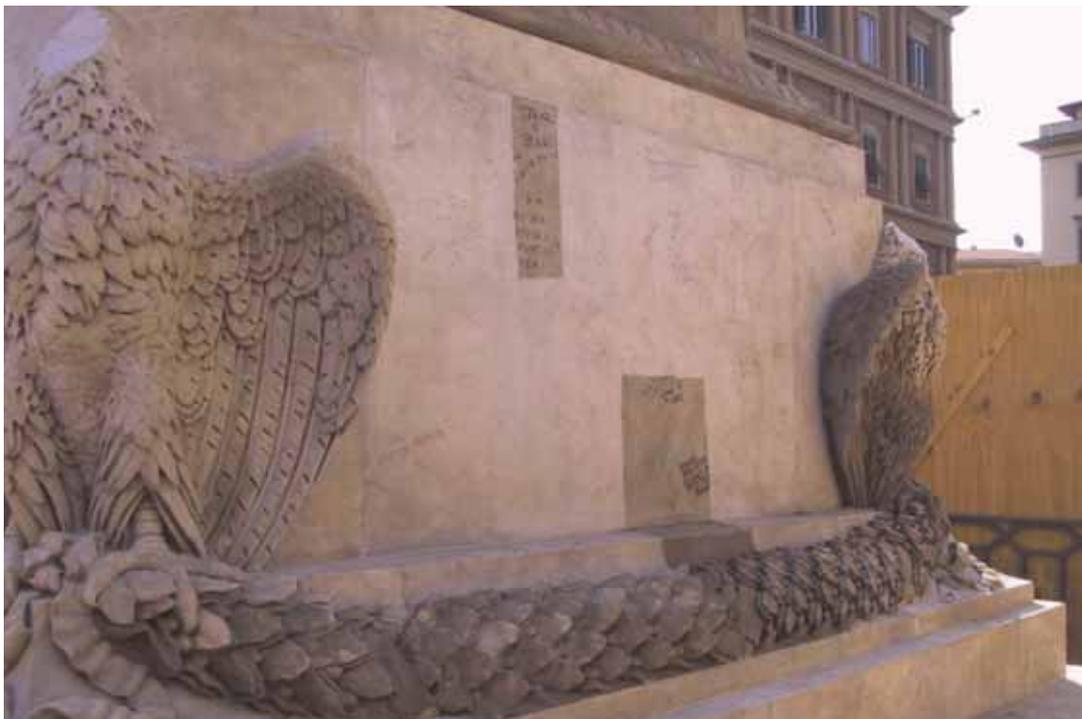
Sopra:
*I graffiti che deturpavano il
basamento del monumento
prima del restauro*

Si è proceduto inoltre alla rimozione, dal basamento della statua, dei depositi superficiali e dei residui carboniosi, alla pulitura dalle scritte a vernice e dai graffiti ed alla protezione di tutte le superfici con

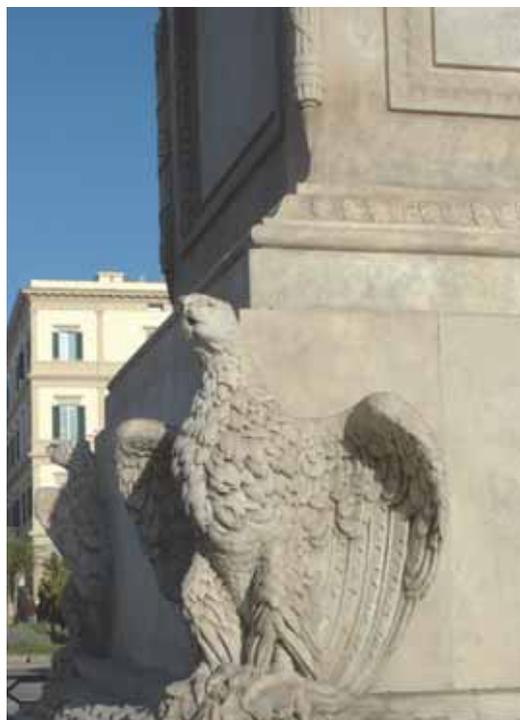
A lato:
*Il monumento dopo
l'intervento di restauro*

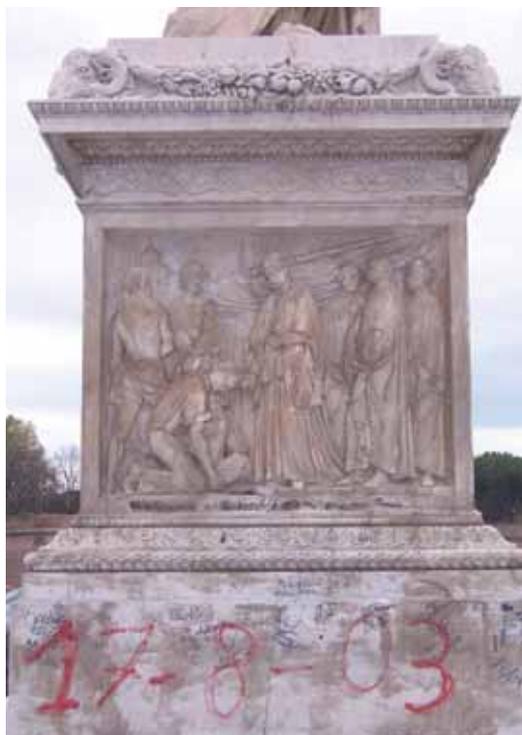
*Monumento a Leopoldo II.
La vistosa scritta a bomboletta spray sul pannello sud prima del restauro*

La vistosa scritta a bomboletta a spray sul pannello sud che riportava la data "17-8-03" e qualche altra piccola scritta sono state rimosse con una microsabbatura di precisione a bassa pressione.

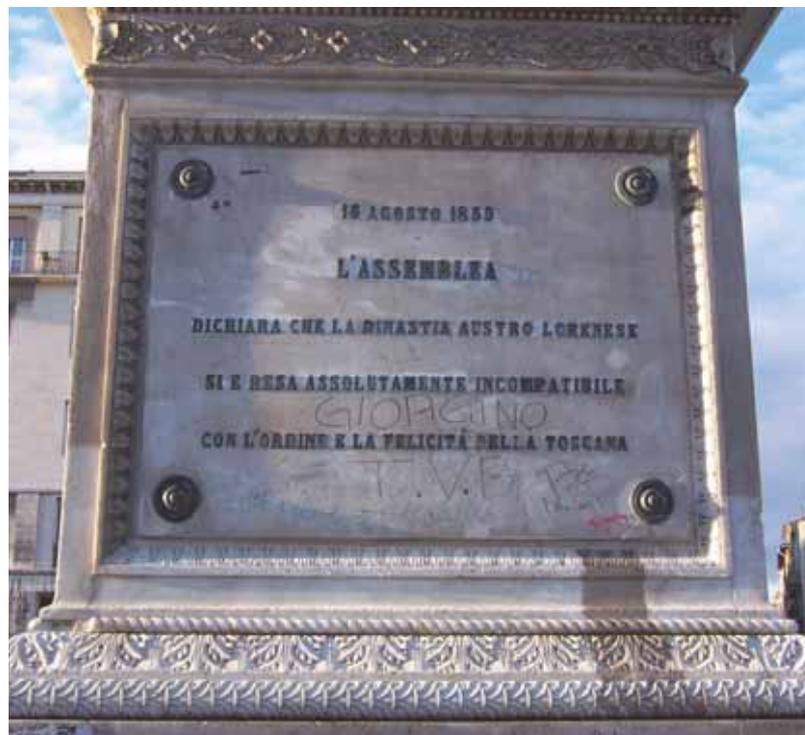
L'iscrizione sul lato est del basamento prima del restauro

Per ogni scritta è stato necessario testare il tipo di solvente adatto alla rimozione della stessa e le sue modalità di utilizzazione in modo che, sciogliendo la vernice, questa non penetrasse ulteriormente all'interno della tessitura della pietra, rendendone impossibile la rimozione completa.

In alcuni casi purtroppo le scritte sono penetrate all'interno della materia creando una sorta di "tatuaggio" nel marmo, che però, sotto l'azione dei raggi ultravioletti della luce solare, in un tempo ragionevolmente breve dovrebbe scomparire totalmente dalla percezione visiva.

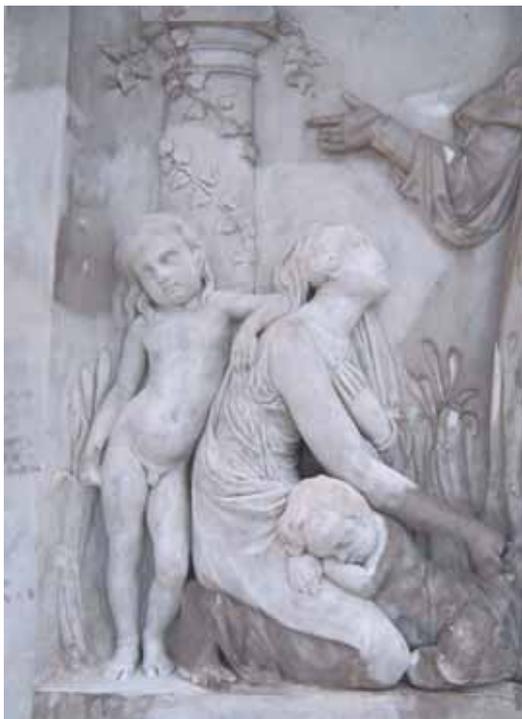
A lato:
*Particolare del bassorilievo
del basamento prima
del restauro*

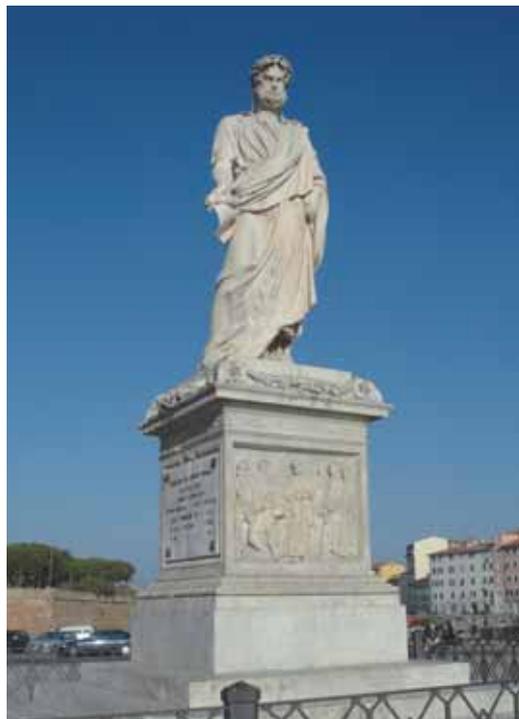
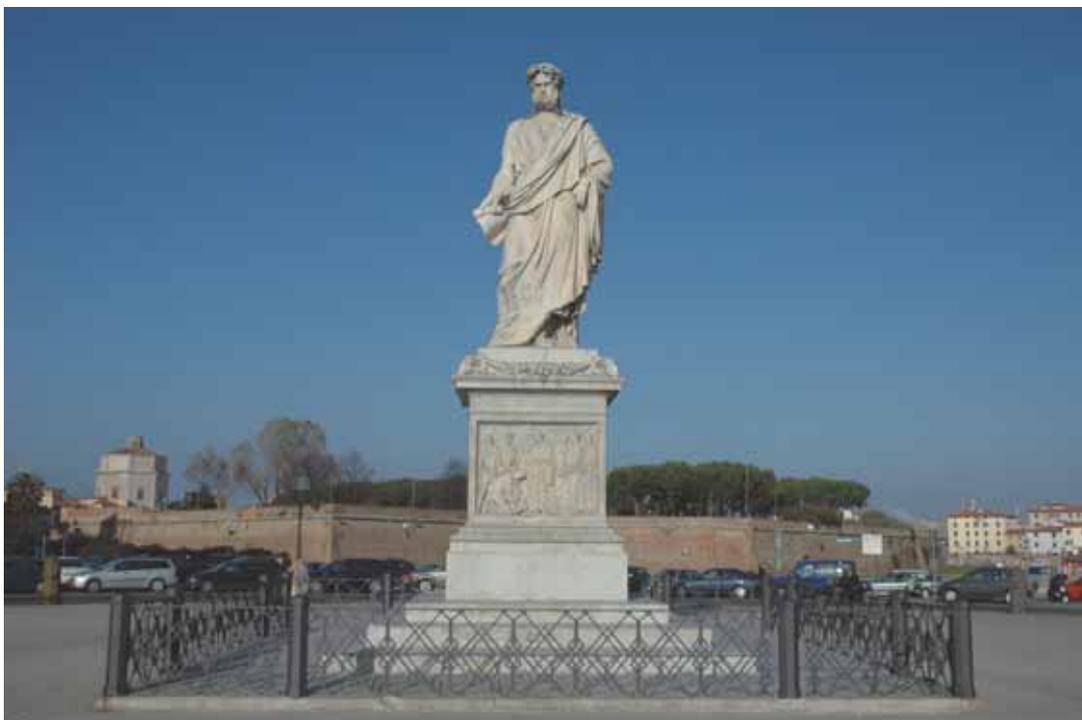
In alto a destra e a lato:
Il Monumento restaurato

L'intervento di restauro ha mirato a risolvere la situazione di degrado, dovuto anche ad episodi di vandalismo, che caratterizzava in maniera molto evidente il basamento della scultura. Il manufatto era stato già riportato alla situazione originale da una precedente opera di restauro, ma la facile accessibilità alla parte inferiore ha

reso necessario un nuovo intervento, che è risultato particolarmente difficoltoso per la differenza delle vernici e dei pennarelli con i quali erano realizzati i graffiti.

Sono state inoltre rimosse le gomme da masticare, attaccate al muro del basamento ed ormai solidificate e sporche.

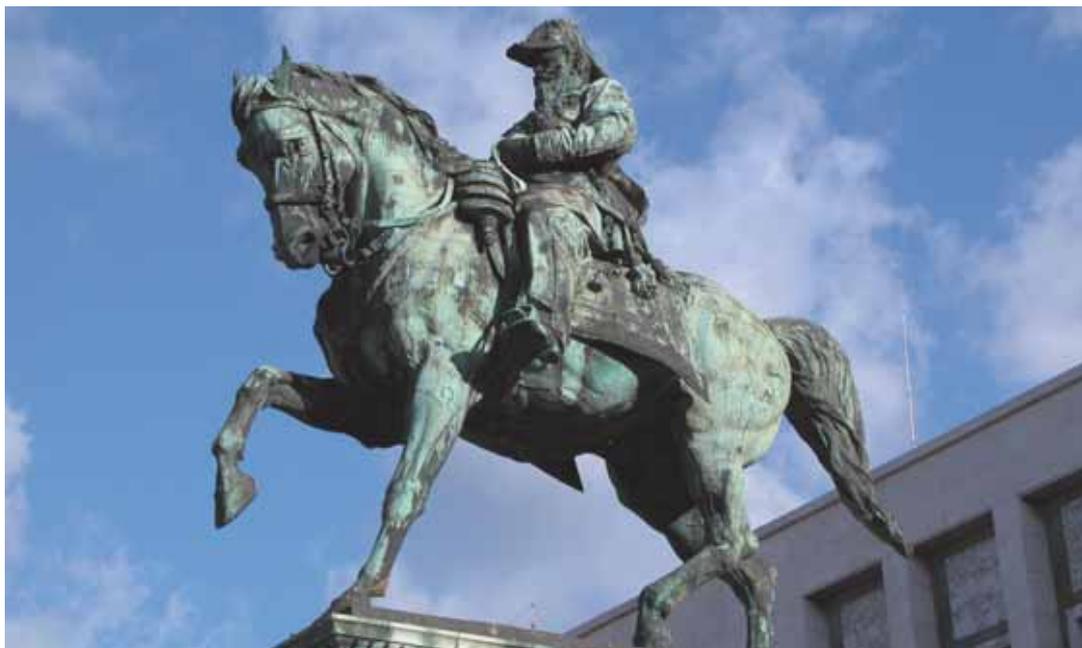
In alto:
Il Monumento a Vittorio Emanuele II prima del restauro

Il restauro, del monumento necessario per il degradato stato di conservazione che ne comprometteva la solidità strutturale, ha riguardato le alterazioni superficiali dovute all'esposizione all'aperto e le numerose crepe e rotture della superficie del cavallo in bronzo.

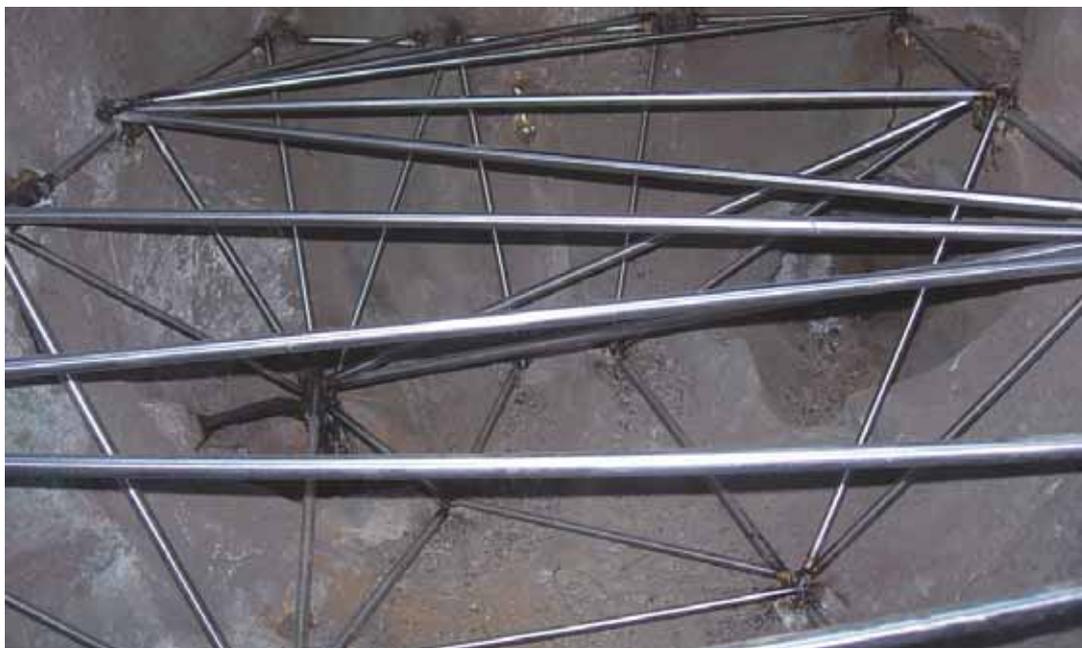
A lato:
Il reticolato in acciaio inox interno a consolidamento del cavallo

Con il restauro è stata sostituita inoltre, all'interno delle zampe posteriori, l'originaria armatura in ferro con una in acciaio inox e sono stati consolidati infine l'interno della pancia del cavallo, con una struttura reticolare in acciaio inox, e la base in bronzo di appoggio.

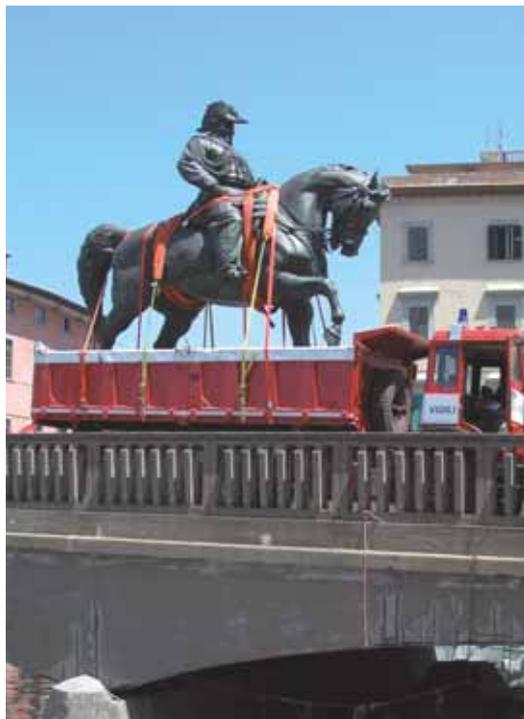
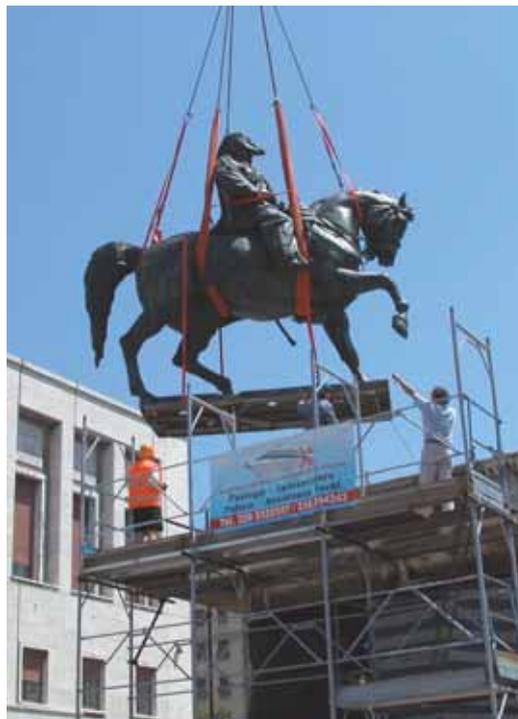
In alto:
Il trasporto e la ricollocazione
del monumento dopo
il restauro

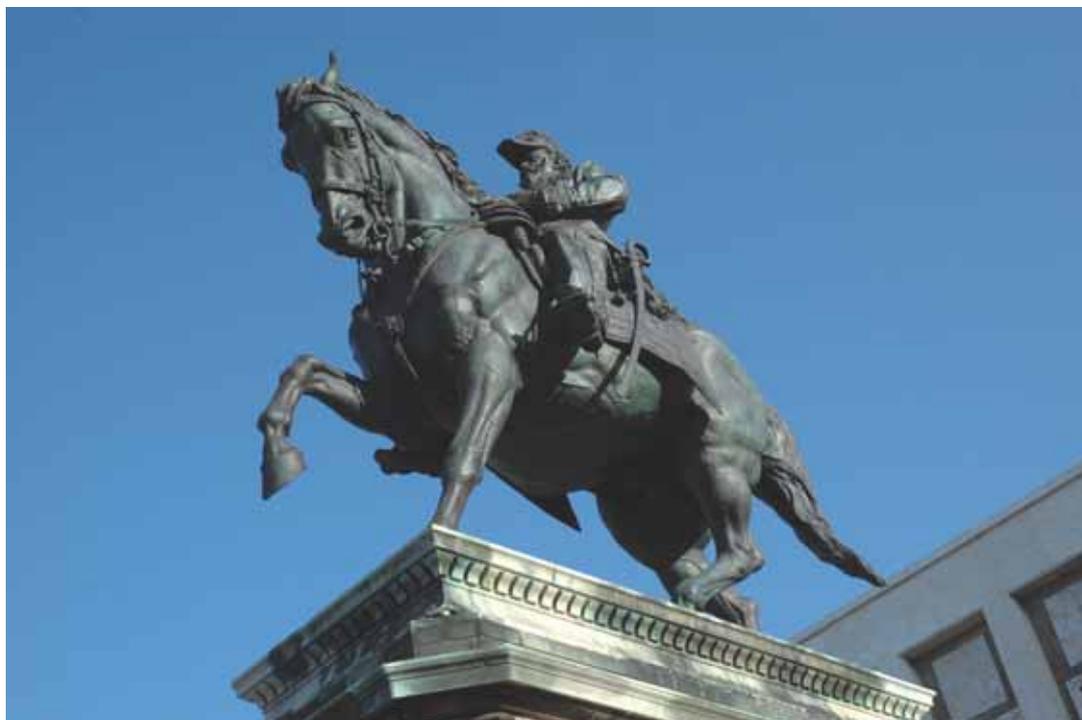
A lato:
Il monumento ricollocato in
Piazza Unità d'Italia
